Kamenná fontána se sochou Spravedlnosti v Horním Maršově

Popis současného stavu památky

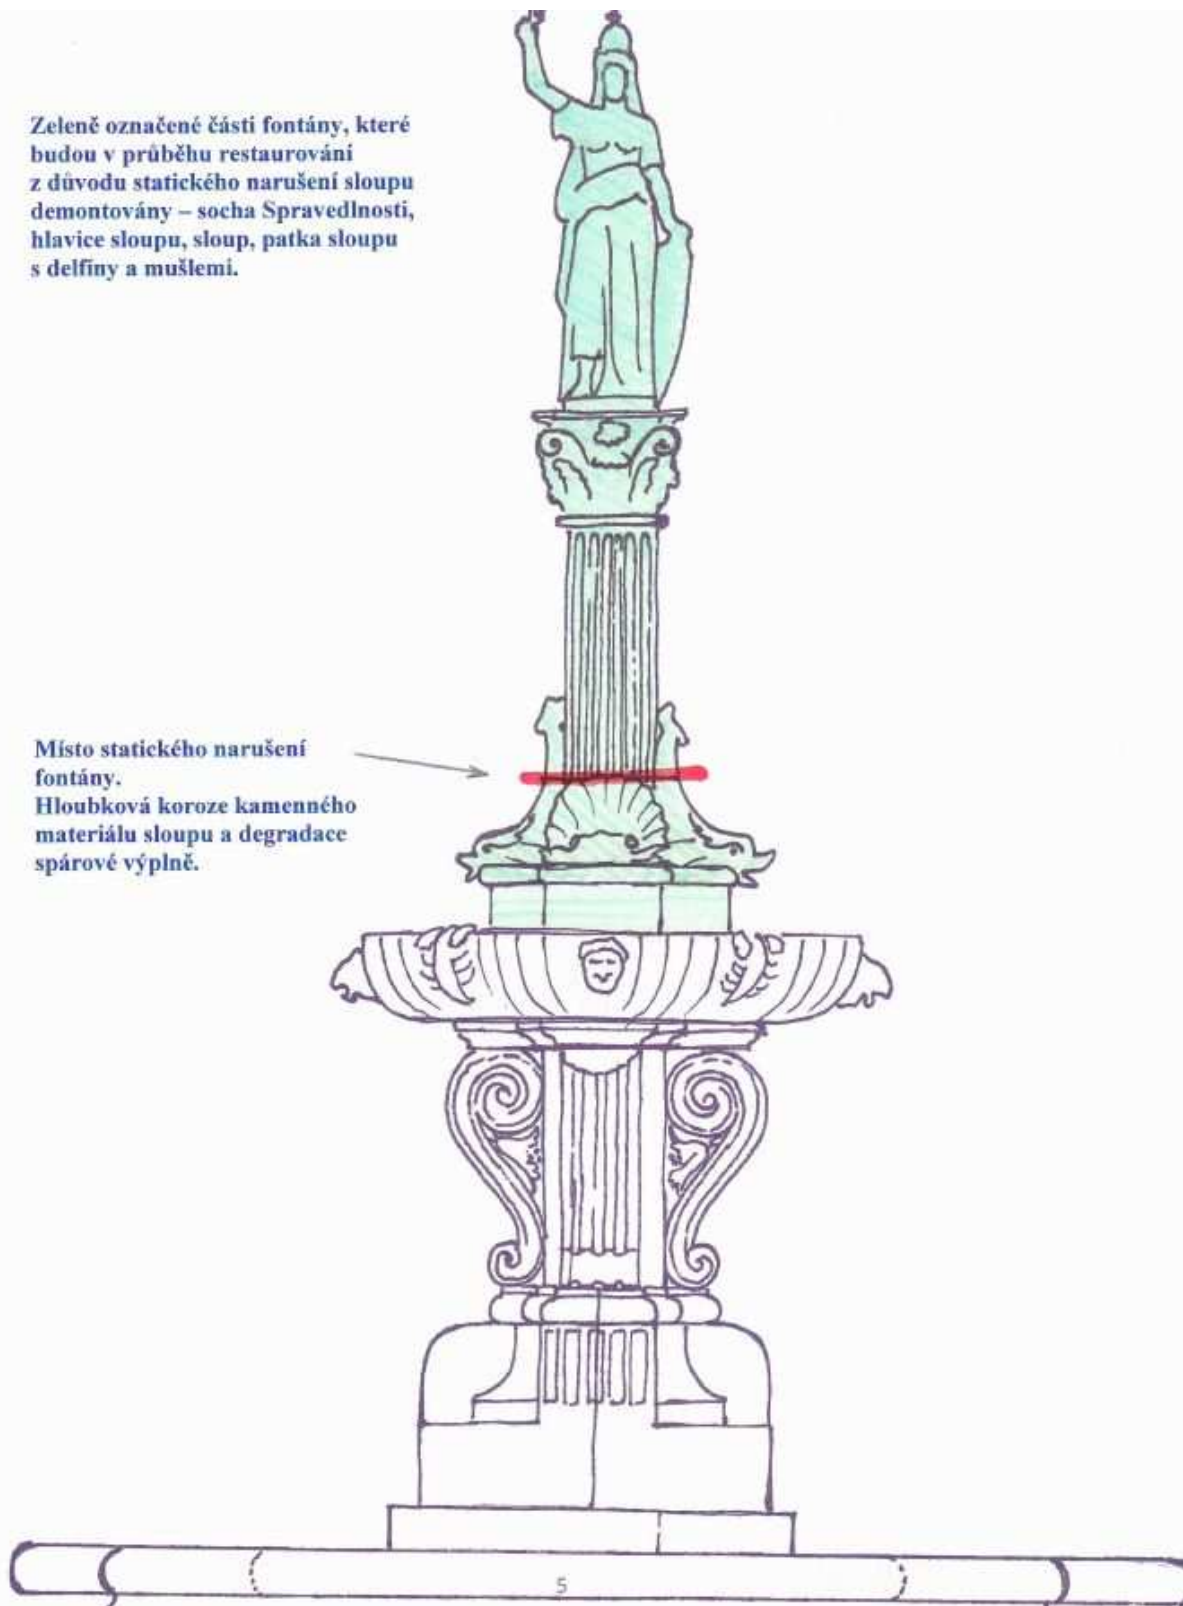
Fontána je staticky narušena ve spodní části kanelovaného dřívku sloupu, v místě, kde došlo k značné hloubkové korozi kamenného materiálu. Při kontrole z plošiny zde byla zjištěna degradace spárové výplně.

Zeleně označené části fontány, které budou v průběhu restaurování z důvodu statického narušení sloupu demontovány – socha Spravedlnosti, hlavice sloupu, sloup, patka sloupu s delfíny a mušlemi.

Místo statického narušení fontány.
Hlubková koroze kamenného materiálu sloupu a degradace spárové výplně.

Vzhledem ke statickému narušení fontány ve spodní části kanelovaného dřívku sloupu, bude provedena částečná demontáž fontány po úroveň horní přepadové nádrže s chrličí. Jednotlivé demontované části budou převezeny na pracoviště restaurátora – socha Spravedlnosti, hlavice, sloup, patka sloupu s delfíny a mušlemi – z dvou částí.
